東日本大震災緊急報告

1) 東北地方太平洋沖地震の被害 —東北地方の被害—

1. 被害の全体像 (東北支部 災害調査委員会)

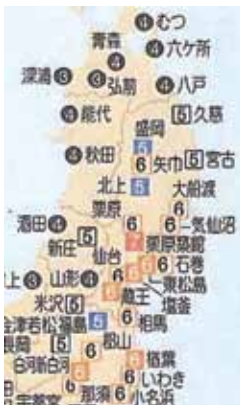
図1 東北地方の震度分布

気象庁の発表によると宮城県栗原市で震度7、宮城県涌谷町、登米市、大崎市、名取市で震度6強。その他に宮城県、福島県、茨城県、栃木県の4県28市町村で震度6強。図1に

東北地方の震度分布を示した。3月29日現在の死者数は表1のとおりである。宮城県が最も多い。不明者数を合わせると合計で約2万8千人に及んでいる。

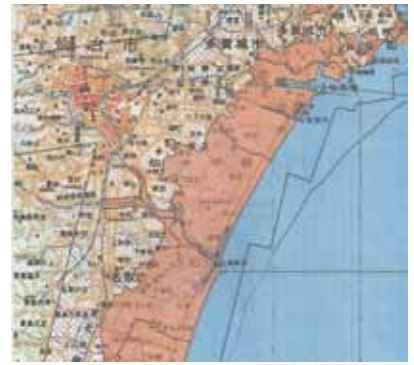
図2 宮城県内の津波浸水地域

福島県とも共通である。すなわち、土地の高い所、海岸から遠い所に建っている建築物はほとんど被害がなく、低い所、海岸近い所に建っているものはRC造、鉄骨造は残っているが、木造はほとんどが流出している。図2に国土地理院発表の宮城県における津波による浸水地域を示した。

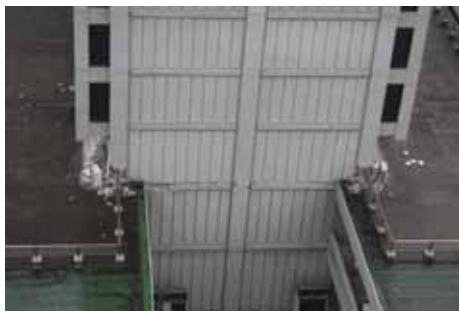
写真1 東北大学の人間・環境系研究棟の被害

仙台市域における初動調査は地震発生の翌日に青葉山丘陵地にある東北大学工学部の人間・環境系研究棟(非充腹型SRC造9階建)の被害(3階の4隅の外柱がすべて大破(写真1))、および仙台市東部の沖積地盤における建物等の被害状況を調査した。若林区の大和町・卸町周辺の被害状況として、外壁の落下等の非構造材の被害が多く見られたが、構造被害は全体的には少なく、RC造建物の倒壊は大和町で1件、卸町で2件であった(写真2)。また、1978年宮城県沖地震で杭基礎の被害を受けた建物の調査を行ったところ建物全体が傾斜したものを確認した(写真3)。

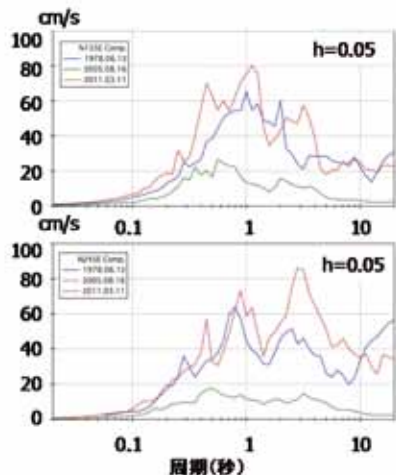
図2 今回の地震と過去の宮城県沖地震の疑似速度応答スペクトル比較 (仙台住友生命ビル・水平2方向)

比較して示す。これらの図より以下のことがわかる。① 今回の地震の継続時間は3分程度であり、包絡形状で見ると2つの大きな波群が特徴的であり、1978年地震の波形特性は今回の地震の第1の波群とほぼ同じである。② 1.5秒以下の周期成分は南北方向で大きく、1978年の宮城県沖地震より大きい。1秒付近では2割増、0.5秒付近では2倍程度大きい。③ 3秒付近の周期成分は東西方向が大きく、1978年の地震より2倍程度大きい。

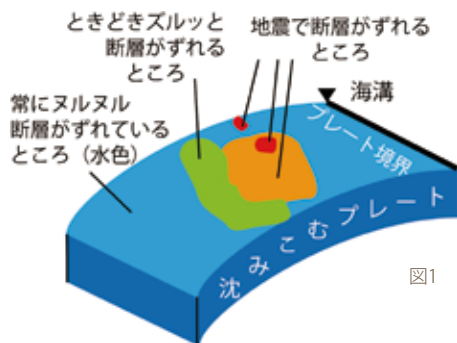
2011年3月11日14時46分頃(日本時間)に三陸沖を震源とするM9クラスの巨大地震が発生した。気象庁の一元化震源カタログによると、余震域は約500km×200kmの範囲にわたっており、東北地方太平洋沖で広範囲にわたって断層が動いたと考えられる。この地域は、太平洋プレートが東北地方の下に年間約8cmの速度で沈み込んでいる沈み込み帯である。ここで、太平洋プレートは必ずしもスムーズに沈み込むことができず、日本が載っているプレートと固着しており、この固着している領域にすべり遅れとしての歪みが蓄積している。この歪みの蓄積が限界に達したとき、固着域が破壊して大地震が発生する(図1)。これが、今回の地震の発生メカニズムである。

図1 プレート境界のイメージ

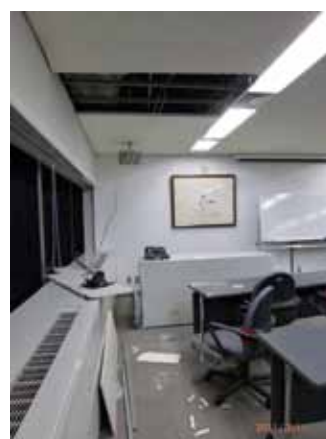
次に今回の地震による超高層建築の揺れと被害、および新宿駅周辺地域の初動対応について報告する。まず、新宿校舎の揺れと被害であるが、特に構造的には被害は発生しなかった。一方、写真1・2に示すように高層階での天井板の落下、転倒防止策をしていなかった本棚の転倒とそれに押された間仕切り壁（パーティション）が大きく変形した。その他、コピーなどキャスター付きの什器類の移動、室内での書籍等の落下・散乱、間仕切り壁の変形によるドアの開閉の障害、低層棟と結ぶエクspansion・ジョイント部での内装材の剥落、などが目についた。また、非常用エレベータの主ケーブルが交差したうえ、着床検出板などが損傷したが、工場が被災したために交換品が入手できず、3週間以上使用不可になった。周辺の超高層ビルの被害も調査中であるが、現在のところエレベータでの閉じ込め事故、スプリンクラーヘッド

写真1 天井板の落下

今回の地震により新宿西口高層ビル街では多くのことを学んだ。長周期地震動により構造的には大きな問題は無く、幸いなことに負傷者は出なかったが、2次部材や什器類の転倒防止や、エレベータの耐震対策は改めて強化すべきことがはっきりとした。また、初動対応でも火災を主な対象とした従来の防火計画は、今回の地震ではほとんど役に立たなかった。震災に対して防災センターは建物の揺れや同時多発する館内の被害状況を把握できるための強震計や通信網の強化が必要であり、在館者も落下物などから身を守る方法や、目の前で起こる負傷者や閉じ込めなどに対応できるような日ごろからの教育や

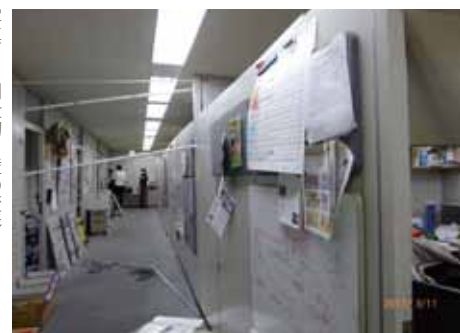
写真2
(転倒防止の仮支え中)
間仕切り壁の変形
