# 東日本大震災緊急報告

## 公共施設の被災状況と地域生活のひずみ

## 災害時の医療の継続と医療施設の役割

## 公共文化施設の被災状況と復旧への断片

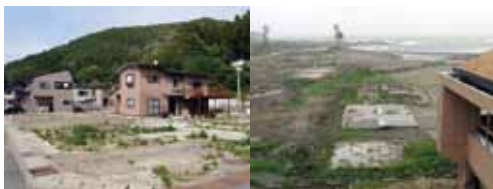
写真28・29 周辺住宅地の被災状況も異なる。左は住宅・住民が残る岩泉町小本小学校周辺。右は学校を残して構造物が流出した山元町中浜小周辺
