## 東日本大震災 | 連続ルポ1 | 動き出す被災地

## 被災を超えて地域の歴史文化を受け継ぐ試み——気仙沼市の二つの事例から

Attempts to Inherit Local History and Culture over Suffering——From Two Cases of Kesenuma

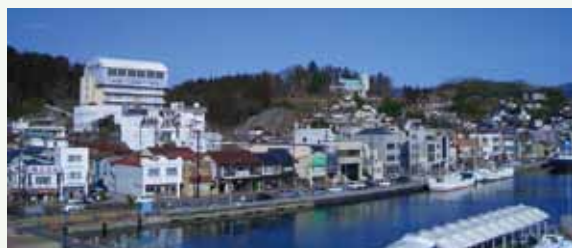
図1 | 東日本大震災被災前の気仙沼市内湾地区魚町の町並み【出典：気仙沼3.11まるごとアーカイブ】

気仙沼市内湾地区は、気仙沼街道と東浜街道の宿場町および漁港として栄えたまちである。出漁に適した「西釜の風」を港で待つことから「風待ち地区」とも呼称されている。内湾に面した魚町は、漁船相手の問屋が並び、沖から帰港する船に目立つように屋号を掲げ、「屋号通り」と呼ばれる町並みを生み出していた。

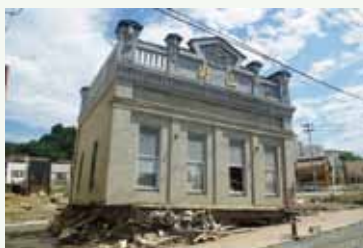
図2 | 被災して下層階が流失した男山本店店舗

被災前、内湾地区には多数の歴史的建造物が存在していた。これらは昭和4年の気仙沼大火後の復興建築であり、当時の水産業の隆盛や気仙大工等の優れた技術集団の存在を背景として、和洋さまざま、百花繚乱のデザインによりつくられていた。地域の建築家らによる「風待ち研究会」が組織され、歴史的建造物の調査が行われ、国登録文化財への登録が進んでいた。しかし、今次震災の津波により、多くの歴史的建造物が破損、流失した。例えば、屋号通りの要所にあった「男山本店(酒店店舗)」は3階建の洋風建築であったが、1、2階が流失し、がれきの中に3階部分が残った。男山本店の映像は被害の象徴として多くの媒体で取り上げられた。

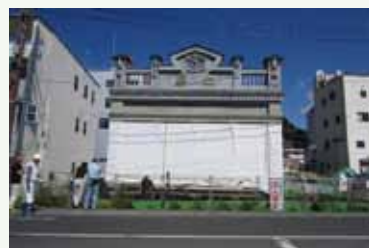
図3 | 平成22年9月に応急修理と曳き家を実施している男山本店

SOC基金を受けて、傷ついた5棟の応急措置が始められている。上層階のみ流されて残存した男山本店と角星店舗は大切に養生され、元の敷地に曳き家された。今後、大規模な基盤整備が想定されるが、その際にはいったん曳き家を行い移動させ、基盤整備後元の位置に戻

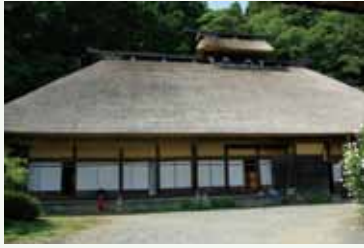
図4 | 震災前尾形家(2010年8月)[図4-6 撮影: 田揚裕子]

尾形家は、気仙沼湾の東岸の岬に位置する旧網元の家である。主屋は、規模桁行12間、梁間6間の木造平屋建てで、寄棟造、茅葺き屋根の建物だった。家蔵の普請関係文書(御手伝帳)から、文化7年(1810)という建築年代が確認されており、歴史的価値のある民家建築で、後藤研究室では、国の登録有形文化財への登録を目指し、2010年8月に調査を行っていた。同家にはまた、盆棚等の古くからの生活習俗やそれにかかわる装備もよく残されていたので、国立歴史民俗博物館も調査を行っていた。

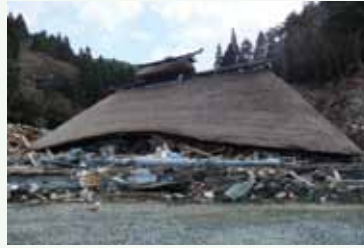
図5 | 震災後尾形家(2011年4月)

震災発生2週間後に「屋根だけ残った」という知らせを聞き、現地入りし確認したところ、建物は津波により押し流され、元の場所から約100m移動し、90度回転して屋根が形を変えずに残されていた。自衛隊の配慮等によって、遭難者探索のための緊急撤去を免れることができたため、1カ月後には後藤研究室と国立歴史民俗博物館の有志が中心となり、地元の関係者と協力して保存のための団体を設立。研究室の学生をはじめとする多くのボランティア協力のもと、2011年4月末から残された屋根および小屋組を解体し、そのがれきの中から約1年か

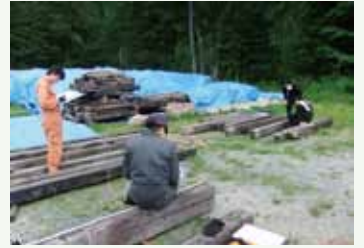
図6 | 部材調査(2012年7月)

その結果、多くの部材を救出でき、尾形家住宅の98本の柱のうち31本を確認(このほか場所を特定できない柱30本を回収)、大黒柱も2本見つけられた。また、長押より上の部材の保存状態は大変よい。
